## Odporność ogniowa ścian z drewnianych bali

Grzegorz Dzień

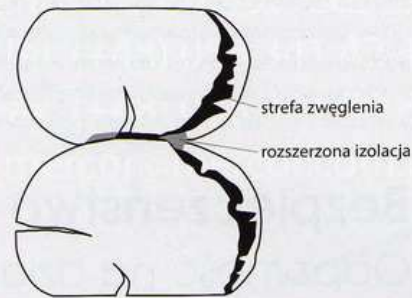
Przekrój przez ścianę z bali po zakończeniu testu. Warstwa izolująca z wełny mineralnej pomiędzy szczelinami rozszerzyła się. Izolacja stworzyła warstwę chroniącą ścianę przed penetracją ciepła

z dużymi szczelinami i taki stan trwał aż do końca testu. Izolacja mineralna wewnątrz szczeliny spęczniała, rozszerzając się do około 50 mm.
