Wiadomości z branży budownictwa domów z bali

Ogniotrwałość ścian z bali

Dalibor Houdek, Forintek Canada Corp. Według dr hab. Dalibor Houdek

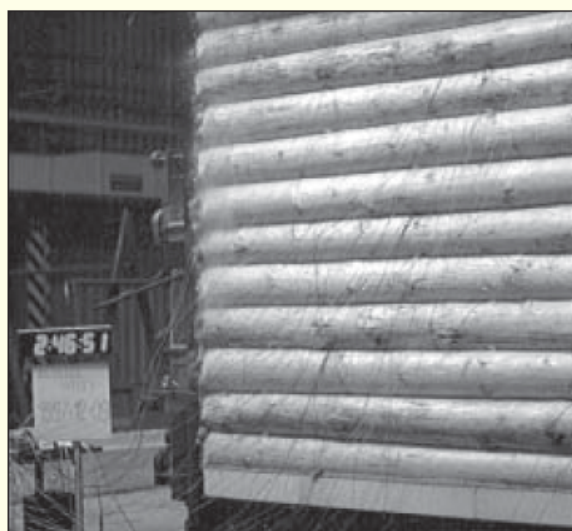
Eksperymentalna ściana z bali wykorzystywana przez Houdeka, zauważalne liczne przewody czujników ciepła na powierzchni ścianki.

Testowana próbka składała się z dwunastu bali świerkowych o średnicy ok. 257mm { 10"}. Zostały połączone w tradycyjny bez szczelinowy sposób,. Wydrążone boczne zagłębienia były około 15mm (3/4")głębsze niż wymagano, aby przystosować izolacja wełną mineralną. Próbna ściana miała 3250 mm (10'-8") długości i 2800 mm (9'-2") wysokości.

Ściana nośna została wystawiona na działanie ognia, a temperatura wewnątrz bali, wewnętrznych wgłębień i na nie odkrytych częściach była stale monitorowana i rejestrowana (zdjęcie na stronie 1).

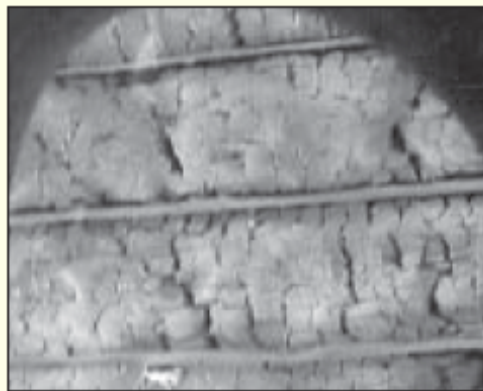
Żarzące się kłody, oddzielone wełną mineralną w 2000 st.F w palenisku

Temperatura po stronie podpalanej ściany z bali toczonych osiągnęła 1100 st. C (2000 st. F), podczas gdy zimna strona ściany nie przekroczyła nawet 48 st. C (118 st.F), nawet po 3 godzinach od spalania.
